Uwaga! Jesteś w ukrytej kamerze, czyli kwiatki instalacyjne

„Rozdziobana” instalacja

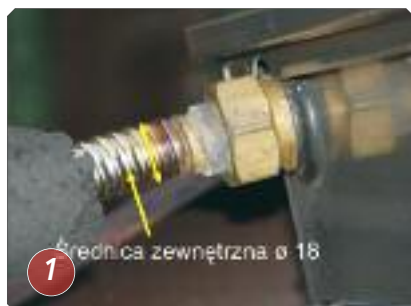
Połączenia zasilania i powrotu baterii kolektorów wykonano rurą elastyczną nierdzewną z oferty producenta o średnicy zewnętrznej 18 mm. Z porównania danych katalogowych wynika, że jest to rura DN 15 (fot. 1). Odległość kolektorów od kotłowni wynosi po długości obu rur ok. 45 mb. W wytycznych do projektowania podanych przez producenta solarów do baterii 6 szt. takich kolektorów należy używać rury karbowanej DN 20 do długości przyłączenia 60 mb. Rura o przekroju DN 15 nie jest dopuszczona do tak dużej baterii. Efektem tak dobranego połączenia jest przepływ

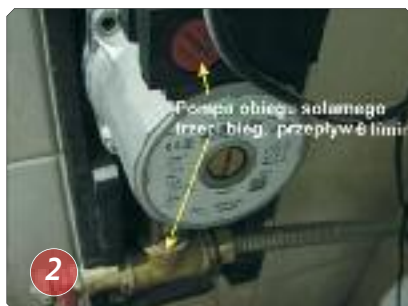
mierzony na zestawie pompowym w kotłowni przy ręcznym wysterowaniu pompy o wartości nie przekraczającej 6 l/min (fot. 2). Z danych katalogowych takich solarów i danych ich certyfikacji wynika, że przepływ znamionowy powinien wynosić 10,8 l/min. Nie można czarować rzeczywistości - albo zostały źle podane tabele doboru rurociągów, albo próbuje się ominąć dane z certyfikacji (badania z Rapperswil). Nie może być działania uznaniowego wbrew instrukcjom producentów! Nawiasem mówiąc, instalacja z rur karbowanych jest pomysłem szatańskim, gdyż jej oporność hydrauliczna jest ponad dwukrotnie większa od rury gładkiej. Tę różnicę trzeba „przepompować” dodatkową energią elektryczną zasilającą pompę. To tylko dla wygody niedoświadczonych instalatorów wypromowano taki sposób połączeń pomiędzy kolektorami a kotłownią. Ci najlepsi, którzy są obcy i oprzyrządowani do pracy z rurą miedzianą, a już niedługo też z rurą aluminiową, montują układy z optymalnymi opornościami z gładkiej rury.

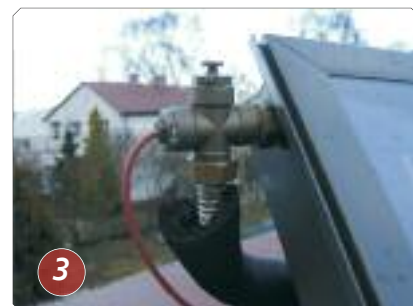
Połączenia prowadzone po konstrukcji stelaża muszą być solidnie izolowane izolacją piankową z kauczuku syntetycznego odpornego na wysokie temperatury do 180°C i odpowiednio solidnie mocowane. Jak to wygląda na tej budowie pokazano na fot. 3. Uszkodzenia izolacji wynikają z działalności ptaków i są opisane w instrukcjach montażu instalacji solarnych (tych porządnym). To samo dotyczy ochrony przed ptakami prze-

wodu od czujnika temperatury wyjściowej z baterii. Skutecznymi sposobami zabezpieczenia jest owinięcie izolacji grubą folią aluminiową, nałożenie lupin z twardego PVC lub nawet założenie osłon z blachy aluminiowej czy ocynkowanej. Izolacja w osłonach musi być umieszczona na wszystkich odcinkach zewnętrznych rur połączeniowych na dachu i trasie transmisji ciepła do kotłowni. Wszystkie odcinki izolacji muszą być ze sobą poklejone odpowiednim klejem systemowym, a nie schowane pod czarodziejską szarą taśmą, której skuteczność nie przekracza roku. Na fot. 4 pokazano kolejny fragment instalacji. Sam sposób umocowania za pomocą pasków kablowych koloru białego, zaciśniętych na izolacji, daje wyobrażenie o wiedzy instalującego. Takie paski są typowe do spinania wiązek kabli elektrycznych czy innych przewodów wewnątrz pomieszczeń, gdzie nie ma dostępu promieniowanie UV. Paski odporne na UV mają zawsze kolor czarny i atesty odporności na promieniowanie - te białe, jak pokazuje doświadczenie, skruszeją po czasie nie dłuższym niż trzy lata. Chcę zaznaczyć, że tak długie odcinki rur w izolacji powinny być mocowane w uchwytych metalowych o takich wymiarach, by nie zginać izolacji. Kolejna sprawa to takie wykonanie wszystkich przejść przez poszycia dachowe, by trwale wyeliminować możliwość przenikania tędy nawet kapilarnej wilgoci i umożliwić ochronę przed utratą ciepła. Wody się nie oszuka, a wszelkie poprawki

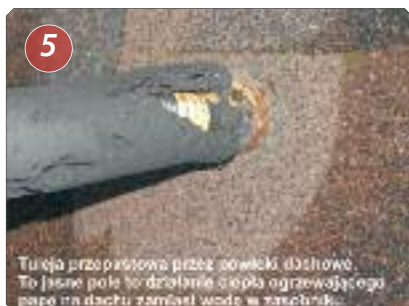
często są bardzo trudne i drogie z uwagi na umiejscowienie na dachu (fot. 5). Instalatorzy muszą zrozumieć, że walczymy o drogie ciepło, którego każda strata to zmniejszenie sprawności instalacji, która, tak naprawdę, już niedługo może być jedyną zupełnie odnawialną, bez zasilania z zewnątrz.

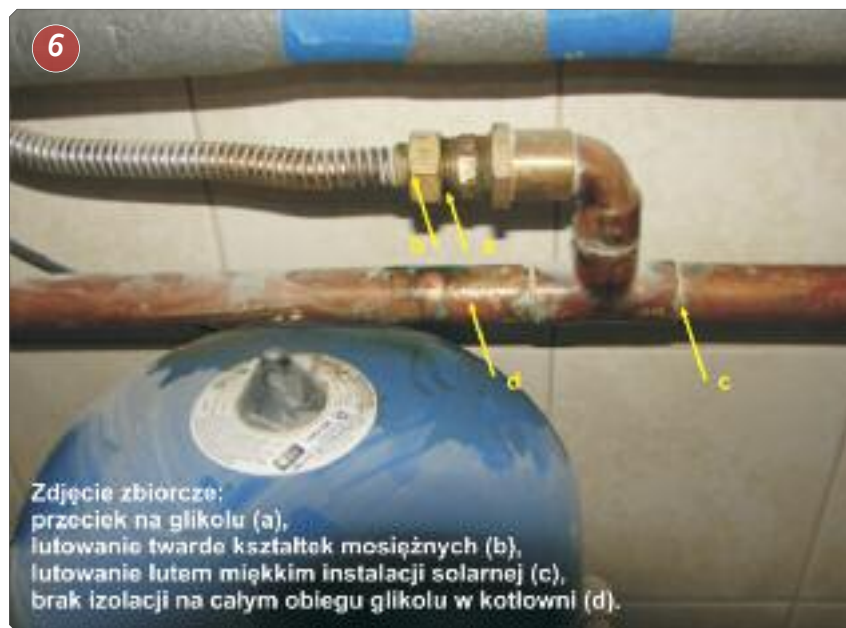
Schodząc w dół do kotłowni, napotykamy kolejne kwiatki kształcone go instalatora. Na powrocie z dachu zauważyłem przeciek glikolu przy połączeniu polutowanego zakończenia rury karbowanej z instalacją miedzianą. Zakończenie rury nierdzewnej polutowano lutem wysokosrebrwym (ocena optyczna) z kształtką mosiężną typu półsrubunek (fot. 6). I tu znowu uwaga - kształtki wykonane z mosiądzu nie powinny być lutowane lutem twardym, gdyż w tem-

peraturze ponad 700°C następuje odparowanie cynku ze stopu i mosiądz staje się kruchy. To też jest powód, dlaczego przepisy prawa budowlanego zabraniają użycia kształtek mosiężnych w instalacjach gazowych. Przeciek wynika najprawdopodobniej z zastosowania błędnego typu uszczelki. Wysoka penetracja glikolu uniemożliwia uszczelnienie za pomocą twardej uszczelki fibrowej czy kryngielitowej. Musi być zastosowana specjalna uszczelka grafitowana lub miękka silikonowa. Z silikonową trzeba bardzo uważać, gdyż jej dokręcenie musi być określonym momentem - za mały nie uszczelnia, za duży powoduje zniszczenie uszczelki. Zdecydowanie wygodniej

zasobniki biwalentne o pojemności 2 x 200 l zasilane od strony glikolu odcinkami rurociągu z rur miedzianych $\varnothing 28$ (fot. 6) - kompletny brak konsekwencji i sztuczne robienie kosztów. Wejście do trójnika $\varnothing 28$ rozdzielającego strumień glikolu na dwie równoległe węzownice solarne następuje z rury karbowanej DN 15 bez możliwości zrównoważenia hydraulicznego jest technicznym majstersztykiem. Ale to nie wszystko. Cały (ok. 1 m) odcinek miedziany obiegu solarnej polutowany jest lutem miękkim. Wytyczne projektowe CO-BRTI Instal i PCPM oparte na przepisach niemieckich wyraźnie podają, że lutem miękkim można lutować instalacje pracujące w temperaturze

max. 110°C. Moim zdaniem, w tym miejscu instalacji, w krytycznym słonecznym momencie letnich lipcowych dni przy awarii zasilania elektrycznego lub długotrwałym zaniku poboru ciepłej wody i wystąpienia zjawiska stagnacji, temperatura poduszki par glikolu może przekroczyć 150°C. Przy takiej temperaturze i wystąpieniu skoków ciśnienia nawet poniżej 6 barów (ogranicznik zaworu bezpieczeństwa) może nastąpić rozszczelnienie połączeń lutowanych uplastycznionym już lutem miękkim. Jak pisze producent solarów, nigdy przez 20 lat się to nie

zdarzyło, ale świadczy to wyłącznie o ryzykanckim podejściu do sprawy. Poparzenia gorącym glikolem nikomu nie życzę i oby nie pytał o to kiedyś prokurator. Lut miękki jest w tym miejscu nielegalny. Nie będę złośliwy jak dodam, że całość obiegu glikolowego w obrębie kotłowni nie jest zaizolowana cieplnie.

używać uszczelnień z silikonowych o-ringów, które łatwiej się układają i bezpiecznie uszczelniają nawet nieco skoszone płaszczyzny. Przy uszczelnianiu gładkich rur najszybsze są jednak połączenia metal-metal zaciskające się na stożkach lub pierścieniach typu conex. Takie połączenia nawet wielokrotnie rozkręcane gwarantują szczelność niezależnie od temperatury występującej w instalacjach solarnych. Coraz częściej też producenci kolektorów zaczynają stosować uszczelnienie na suwliwych o-ringach, które nie przenoszą momentu na uszczelnianą rurę, a jednocześnie stanowią kompensator termiczny. Tak naprawdę nie widziałem jeszcze rozwiązania idealnego w tych węzłach kolektorów.

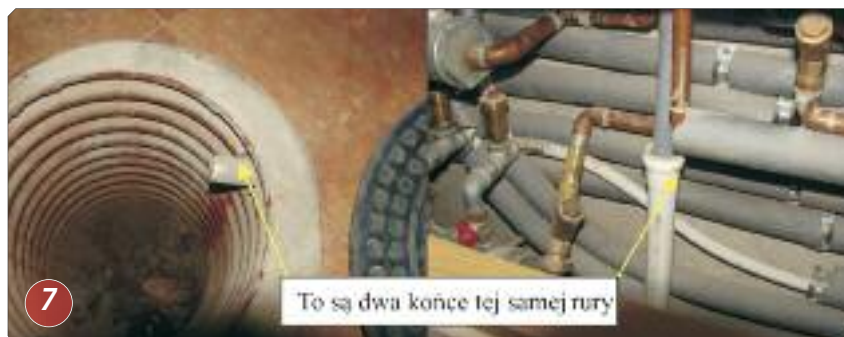
To są dwa końce tej samej rury

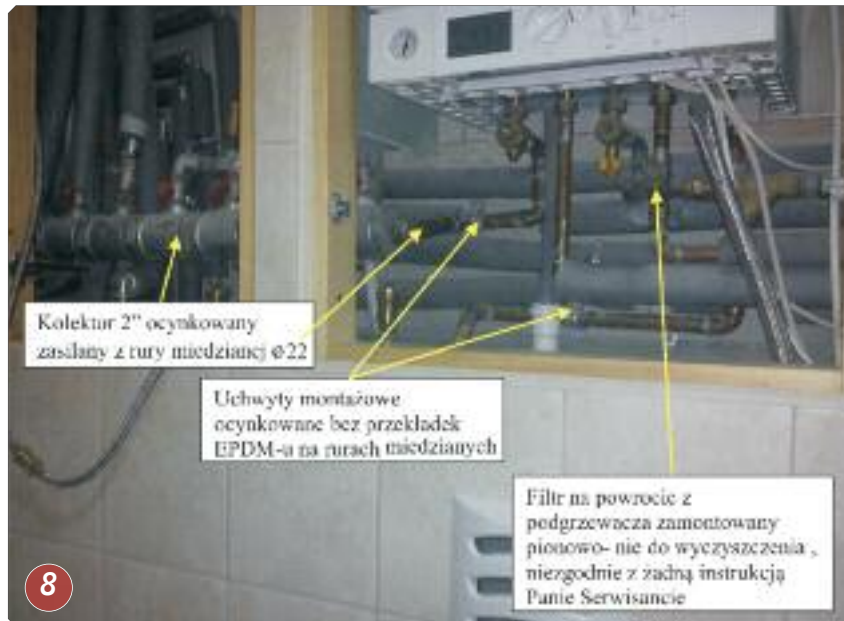
Kolektor 2" ocynkowany zasilany z rury miedzianej Ø22

Uchwyty montażowe ocynkowane bez przekładek EPDM-a na rurach miedzianych

Filtr na powrocie z podgrzewacza zamontowany pionowo- nie do wyczyszczenia, niezgodnie z żadną instrukcją Panie Serwisancie

Zakończę takimi drobiazgami jak pionowe zamontowanie filtrów na podejściu do kotła - fot. 8 (jak je skutecznie wyczyścić Panie Serwisancie od uruchomień?) czy zastosowanie ocynkowanych uchwyty do rur miedzianych. I ostatni niby detal - nigdzie nie znalazłem nawet śladów czy prób podłączenia metalowych części konstrukcji i instalacji do połączeń wyrównawczych budynku, a więc wykonania ekwipotentjalizacji tych elementów.
