Uwaga! Jesteś w ukrytej kamerze, czyli kwiatki instalacyjne

„Rozdziobana” instalacja

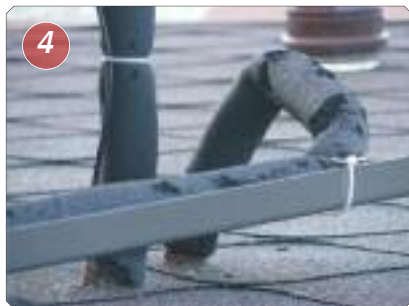
Połączenia prowadzone po konstrukcji stelaża muszą być solidnie izolowane izolacją piankową z kauczuku syntetycznego odpornego na wysokie temperatury do 180°C i odpowiednio solidnie mocowane. Jak to wygląda na tej budowie pokazano na fot. 3. Uszkodzenia izolacji wynikają z działalności ptaków i są opisane w instrukcjach montażu instalacji solarnych (tych porządnym). To samo dotyczy ochrony przed ptakami prze-

wodu od czujnika temperatury wyjściowej z baterii. Skutecznymi sposobami zabezpieczenia jest owinięcie izolacji grubą folią aluminiową, nałożenie lupin z twardego PVC lub nawet założenie osłon z blachy aluminiowej czy ocynkowanej. Izolacja w osłonach musi być umieszczona na wszystkich odcinkach zewnętrznych rur połączeniowych na dachu i trasie transmisji ciepła do kotłowni. Wszystkie odcinki izolacji muszą być ze sobą poklejone odpowiednim klejem systemowym, a nie schowane pod czarodziejską szarą taśmą, której skuteczność nie przekracza roku. Na fot. 4 pokazano kolejny fragment instalacji. Sam sposób umocowania za pomocą pasków kablowych koloru białego, zaciśniętych na izolacji, daje wyobrażenie o wiedzy instalującego. Takie paski są typowe do spinania wiązek kabli elektrycznych czy innych przewodów wewnątrz pomieszczeń, gdzie nie ma dostępu promieniowanie UV. Paski odporne na UV mają zawsze kolor czarny i atesty odporności na promieniowanie - te białe, jak pokazuje doświadczenie, skruszeją po czasie nie dłuższym niż trzy lata. Chcę zaznaczyć, że tak długie odcinki rur w izolacji powinny być mocowane w uchwytych metalowych o takich wymiarach, by nie zginać izolacji. Kolejna sprawa to takie wykonanie wszystkich przejść przez poszycia dachowe, by trwale wyeliminować możliwość przenikania tędy nawet kapilarnej wilgoci i umożliwić ochronę przed utratą ciepła. Wody się nie oszuka, a wszelkie poprawki
